Burg Mangoldstein in Donauwörth

Archäologie und Geschichte

Wolfgang Czysz

Archäologie in Bayerisch-Schwaben 3

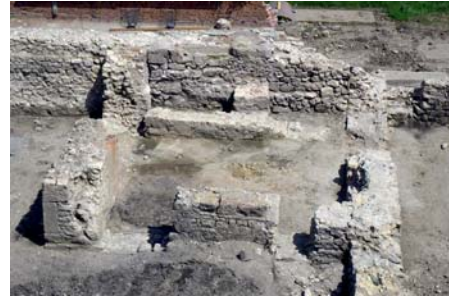
62 Der südöstliche Eckturm der Burg im Grabungsbefund.

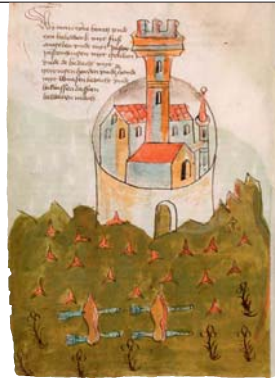
108 Steinerne Geschosskugeln; einige sind an der Burgmauer zerplatzt und in den Burggraben zurückgefallen. Kugel Bildmitte 1,45 kg.

Im Burggraben selbst fanden sich Zeugnisse der Verteidiger und Belagerer: Mit eisernen Krähfüßen (Abb. 106) hatte man das Umfeld der Burg ringsum „vermint“, wie es die Kriegskunst des Begenadus um 1444 anschaulich zeigt. Nur mit den hinderlichen Holzschuhen (sog. Tripfen) konnten sich die Angreifer der Burg nähern (Abb. 107). Aus dem Graben stammen mehrere Geschosskugeln (Abb. 108), wie sie von Torsionsgeschützen oder Katapulten (Bliden) verschossen wurden.

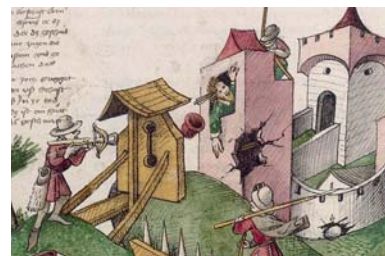
109 Die eisernen Armbrustbolzen stammen von der Belagerung im Jahr 1301. Sie waren z. T. von der Burgmauer abgeprallt, wie gestauchte Spitzen zeigen.

Zahlreiche 9–10 cm lange und bis zu 50 g schwere Armbrustbolzen aus Eisen mit Tülle und Schäftungsdorn (Abb. 109) waren von der Burgmauer abgeprallt und ins Wasser des Grabens zurückgefallen. Ihre verheerende Durchschlagskraft war so gefürchtet, dass sie Papst Innozenz II. auf dem 2. Lateranischen Konzil in Rom 1139 ächten ließ. Sie sollten nur gegen die Ungläubigen auf Kreuzzügen eingesetzt werden, ein frommer Wunsch, der aber nicht ernsthaft befolgt wurde.
