10 Jahre Denkmalpreis des Bezirks Schwaben

Schriftenreihe der Bezirksheimatpflege Schwaben
zur Geschichte und Kultur Band 5

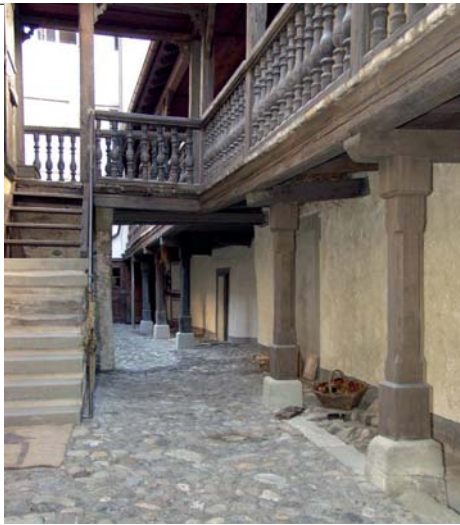
Dieses Bild zeigt den Laubengang von Norden in Richtung Wohnhaus. Foto Maria und Werner Berschneider.

und anschließend mit Eisenstützen die Decken in den Häusern im Hinterhof und den Laubengang stützen, da alles akut einsturzgefährdet war. Tragende Eichenholzsäulen des Laubenganges fehlten und waren nur notdürftig ersetzt worden, der Gang neigte sich fast um 45 Grad nach unten und viele Teile seiner Verankerung hatten sich aus dem Mauerwerk gelöst.¹⁸ Für die Sanierung konnten die noch vorhandenen Hölzer des Laubenganges erhalten werden. Der Deckentäfer wurde ausgebaut und saniert und über viele Wochen hinweg konnte der Laubengang langsam wieder zurück in seine ursprüngliche Position

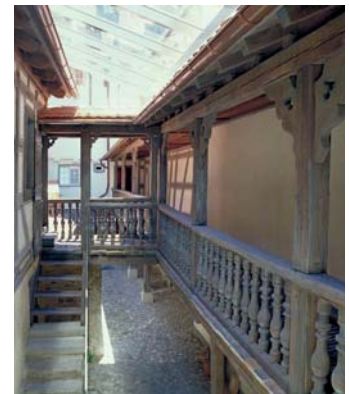
Der Hof erhielt zum Teil eine Glasüberdachung, um die alten Gebäudeteile vor Witterungseinflüssen zu schützen. Foto Maria und Werner Berschneider

Als sich das Ehepaar Berschneider 1997 zur Sanierung des Anwesens entschloss, befand sich das rückwärtige Gebäudeensemble in einem desolaten Zustand. Zunächst mussten die Bauherren Unmengen an Schutt vom Gelände entfernen

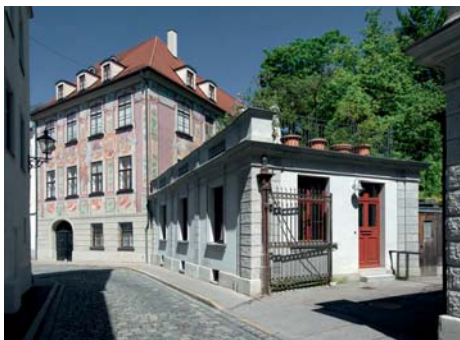
Das Kathanhau mit seiner Fassade zur Kapuzinerstraße hin, im Vordergrund das dazugehörige Torhaus, in dem sich heute eine Werkstatt für Buchrestauration befindet. Foto Andreas Brücklmaier.

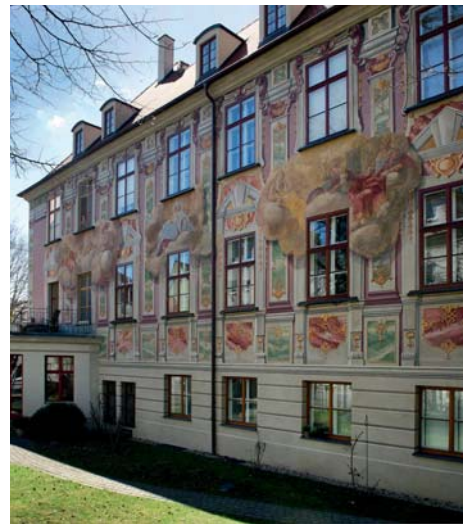
Die prächtig bemalte Ostfassade des Kathanhau aus der zweiten Hälfte des 16. Jahrhunderts nach der Restaurierung. Möglicherweise gestaltete Johann Baptist Bergmüller die Fassade. Zwischen dem ersten und zweiten Stockwerk sind verschiedene Heilige auf Wolken lagern dargestellt. Foto Andreas Brücklmaier.

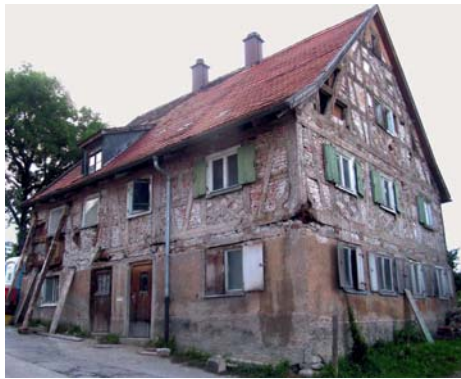
Das Gebäude mit dem für Kempten ungewöhnlichen Sichtfachwerk ist um 1723/24 errichtet worden und steht am Rande der Stiftsstadt. Foto Hermann Rupp.

Das Gebäude in der Milchgasse 4 ist ein frei stehender zweigeschossiger Giebelbau mit Satteldach, mit massiv gemauertem Erdgeschoss und einer z. T. freiliegenden Fachwerkkonstruktion im ersten Obergeschoss. Das Gebäude misst im Grundriss ca. 11,50 m x 11,50 m und ist ca. 11 m hoch. Das Dach neigt sich in einem 45°-Winkel. Die repräsentative Ostseite besitzt im Erdgeschoss vier Fenster und drei Fenster im Obergeschoss. Der Ostgiebel zeigt schließlich im Dachgeschoss noch drei weitere Fenster, die zusammen mit zwei Gauben nach Süden der Dachwohnung Licht verschaffen. Der größte Teil der Westseite und die Nordseite besitzen einen rötlichen Holzschild.

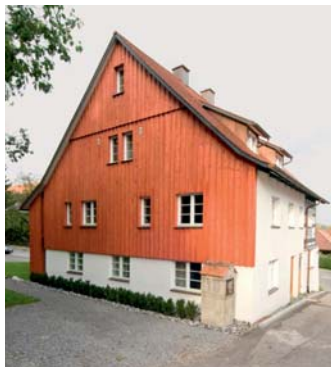
Mit der Sanierung erhielt das Haus einen Bretter-schirm an der Westseite. Foto Hermann Rupp.

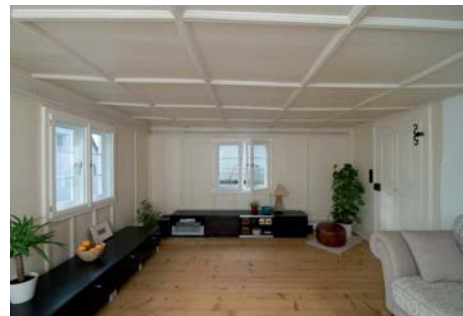
Die alten Fenster, Türen, Holbocken und Wandlisen wurden sorgsam restauriert. Foto Hermann Rupp.

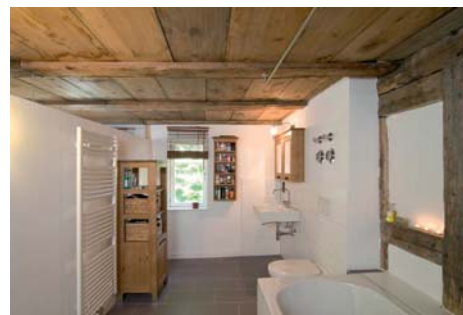
Eine reduzierte Einrichtung lässt den Blick auf die historischen Elemente wie den Fachwerkbalken und die Holbocken frei. Foto Hermann Rupp.
