Burg Mangoldstein in Donauwörth

Archäologie und Geschichte

Archäologie in Bayerisch-Schwaben 3

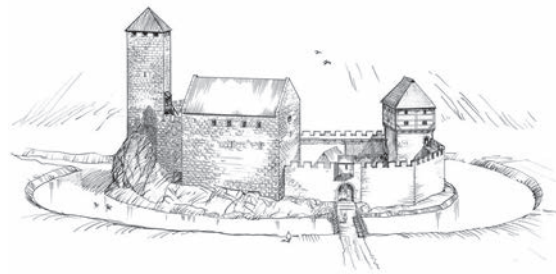
61 Der Wehrturm gründet auf einem 2 m tiefen Fundament, die Ecke ist durch römische Spolien gesichert.

Die Burgmauer wurde nach Süden vorgeschoben und mit einem außerordentlich tief gegründeten Eckturm (6 x 8 m) bewehrt, der aus ordentlichem Kalkstein-Quadermauerwerk in Mörtelbindung errichtet war (Abb. 61). Seine vorspringende SO-Ecke wurde durch römische

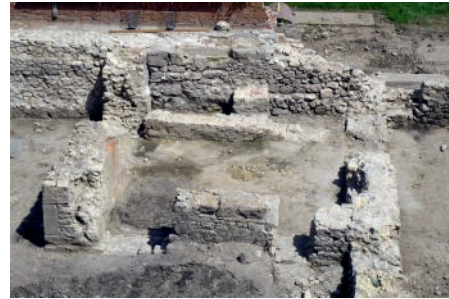
62 Der südöstliche Eckturm der Burg im Grabungsbefund.
