10 Jahre Denkmalpreis des Bezirks Schwaben

Schriftenreihe der Bezirksheimatpflege Schwaben
zur Geschichte und Kultur Band 5

AUGSBURG Kapuzinerstraße 10

KEMPTEN Milchgasse 4

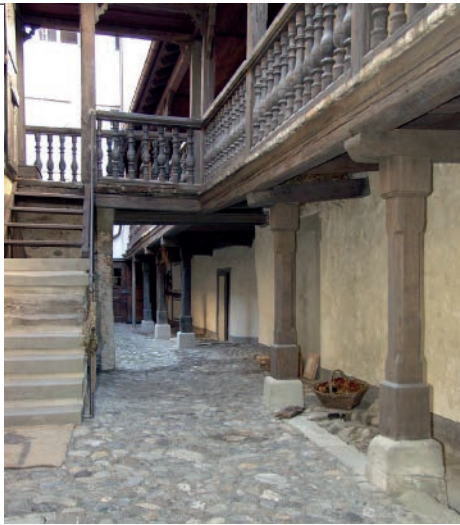
Dieses Bild zeigt den Laubengang von Norden in Richtung Wohnhaus. Foto Maria und Werner Berschneider.

und anschließend mit Eisenstützen die Decken in den Häusern im Hinterhof und den Laubengang stützen, da alles akut einsturzgefährdet war. Tragende Eichenholzsäulen des Laubenganges fehlten und waren nur notdürftig ersetzt worden, der Gang neigte sich fast um 45 Grad nach unten und viele Teile seiner Verankerung hatten sich aus dem Mauerwerk gelöst.¹⁸ Für die Sanierung konnten die noch vorhandenen Hölzer des Laubenganges erhalten werden. Der Deckentäfer wurde ausgebaut und saniert und über viele Wochen hinweg konnte der Laubengang langsam wieder zurück in seine ursprüngliche Position

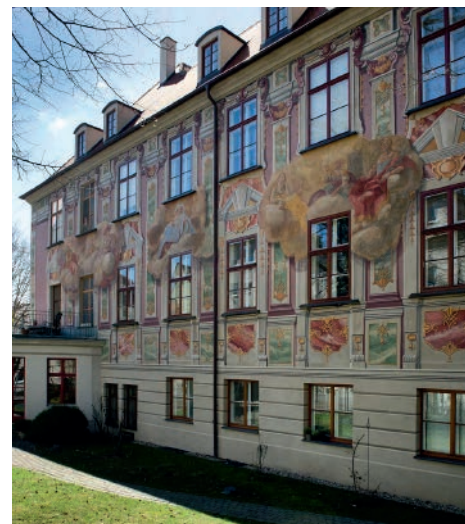
Die prächtig bemalte Ostfassade des Kathanhau aus der zweiten Hälfte des 16. Jahrhunderts nach der Restaurierung. Möglicherweise gestaltete Johann Baptist Bergmüller die Fassade. Zwischen dem ersten und zweiten Stockwerk sind verschiedene Hänger auf Wolken lagern dargestellt. Foto Andreas Brücklmaier.

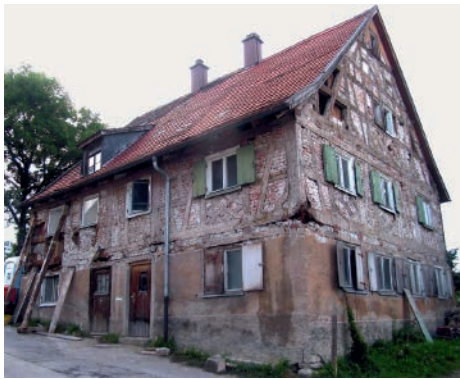
Das Gebäude mit dem für Kempten ungewöhnlichen Sichtfachwerk ist um 1723/24 errichtet worden und steht am Rande der Stiftsstadt. Foto Hermann Rupp.

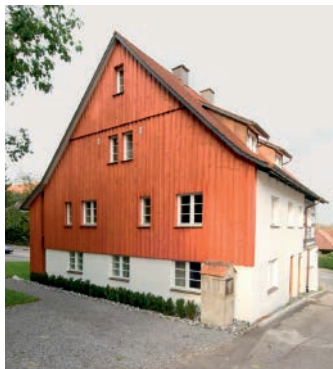
Mit der Sanierung erhielt das Haus einen Bretter-schirm an der Westseite. Foto Hermann Rupp.

Das Gebäude in der Milchgasse 4 ist ein frei stehender zweigeschossiger Giebelbau mit Satteldach, mit massiv gemauertem Erdgeschoss und einer z. T. freiliegenden Fachwerkkonstruktion im ersten Obergeschoss. Das Gebäude misst im Grundriss ca. 11,50 m x 11,50 m und ist ca. 11 m hoch. Das Dach neigt sich in einem 45°-Winkel. Die repräsentative Ostseite besitzt im Erdgeschoss vier Fenster und drei Fenster im Obergeschoss. Der Ostgiebel zeigt schließlich im Dachgeschoss noch drei weitere Fenster, die zusammen mit zwei Gauben nach Süden der Dachwohnung Licht verschaffen. Der größte Teil der Westseite und die Nordseite besitzen einen rötlichen Holzschild.

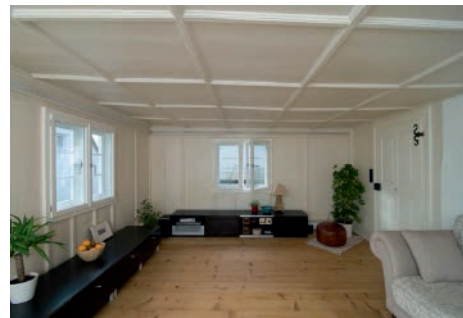
Die alten Fenster, Türen, Holbocken und Wandlätze wurden sorgsam restauriert. Foto Hermann Rupp.

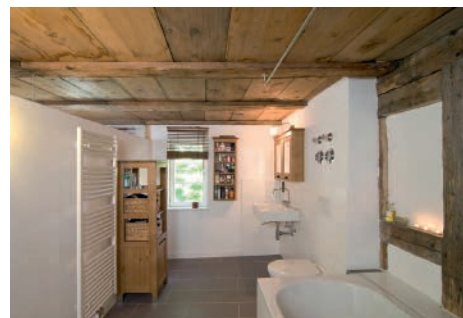
Eine reduzierte Einrichtung lässt den Blick auf die historischen Elemente wie den Fachwerkbalken und die Holbocken frei. Foto Hermann Rupp.
